NPR 4768

Conditiemeting – Definities en foto's van decompositie en gebreken

Gebreken: Aangroei (G-181)

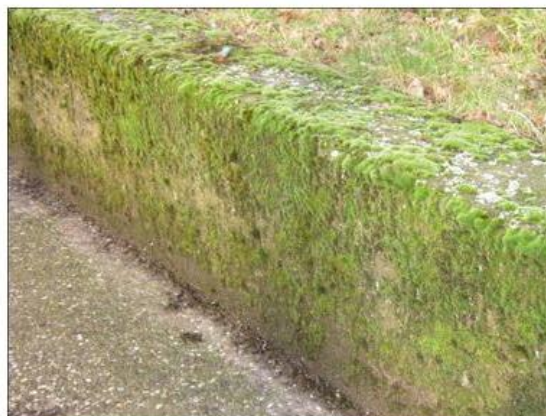
2/4 G-181_Aangroei_II.jpg

Aangroei is de toename, aanwas, aanzetsel van begroeiing (organismen, algen) op een bouwdeel.
